Comune di Pollein

PIANO REGOLATORE GENERALE

CALSSIFICAZIONE DEGLI EDIFICI
NELLE SOTTOZONE DI TIPO A

Ae1 – CHENAUX

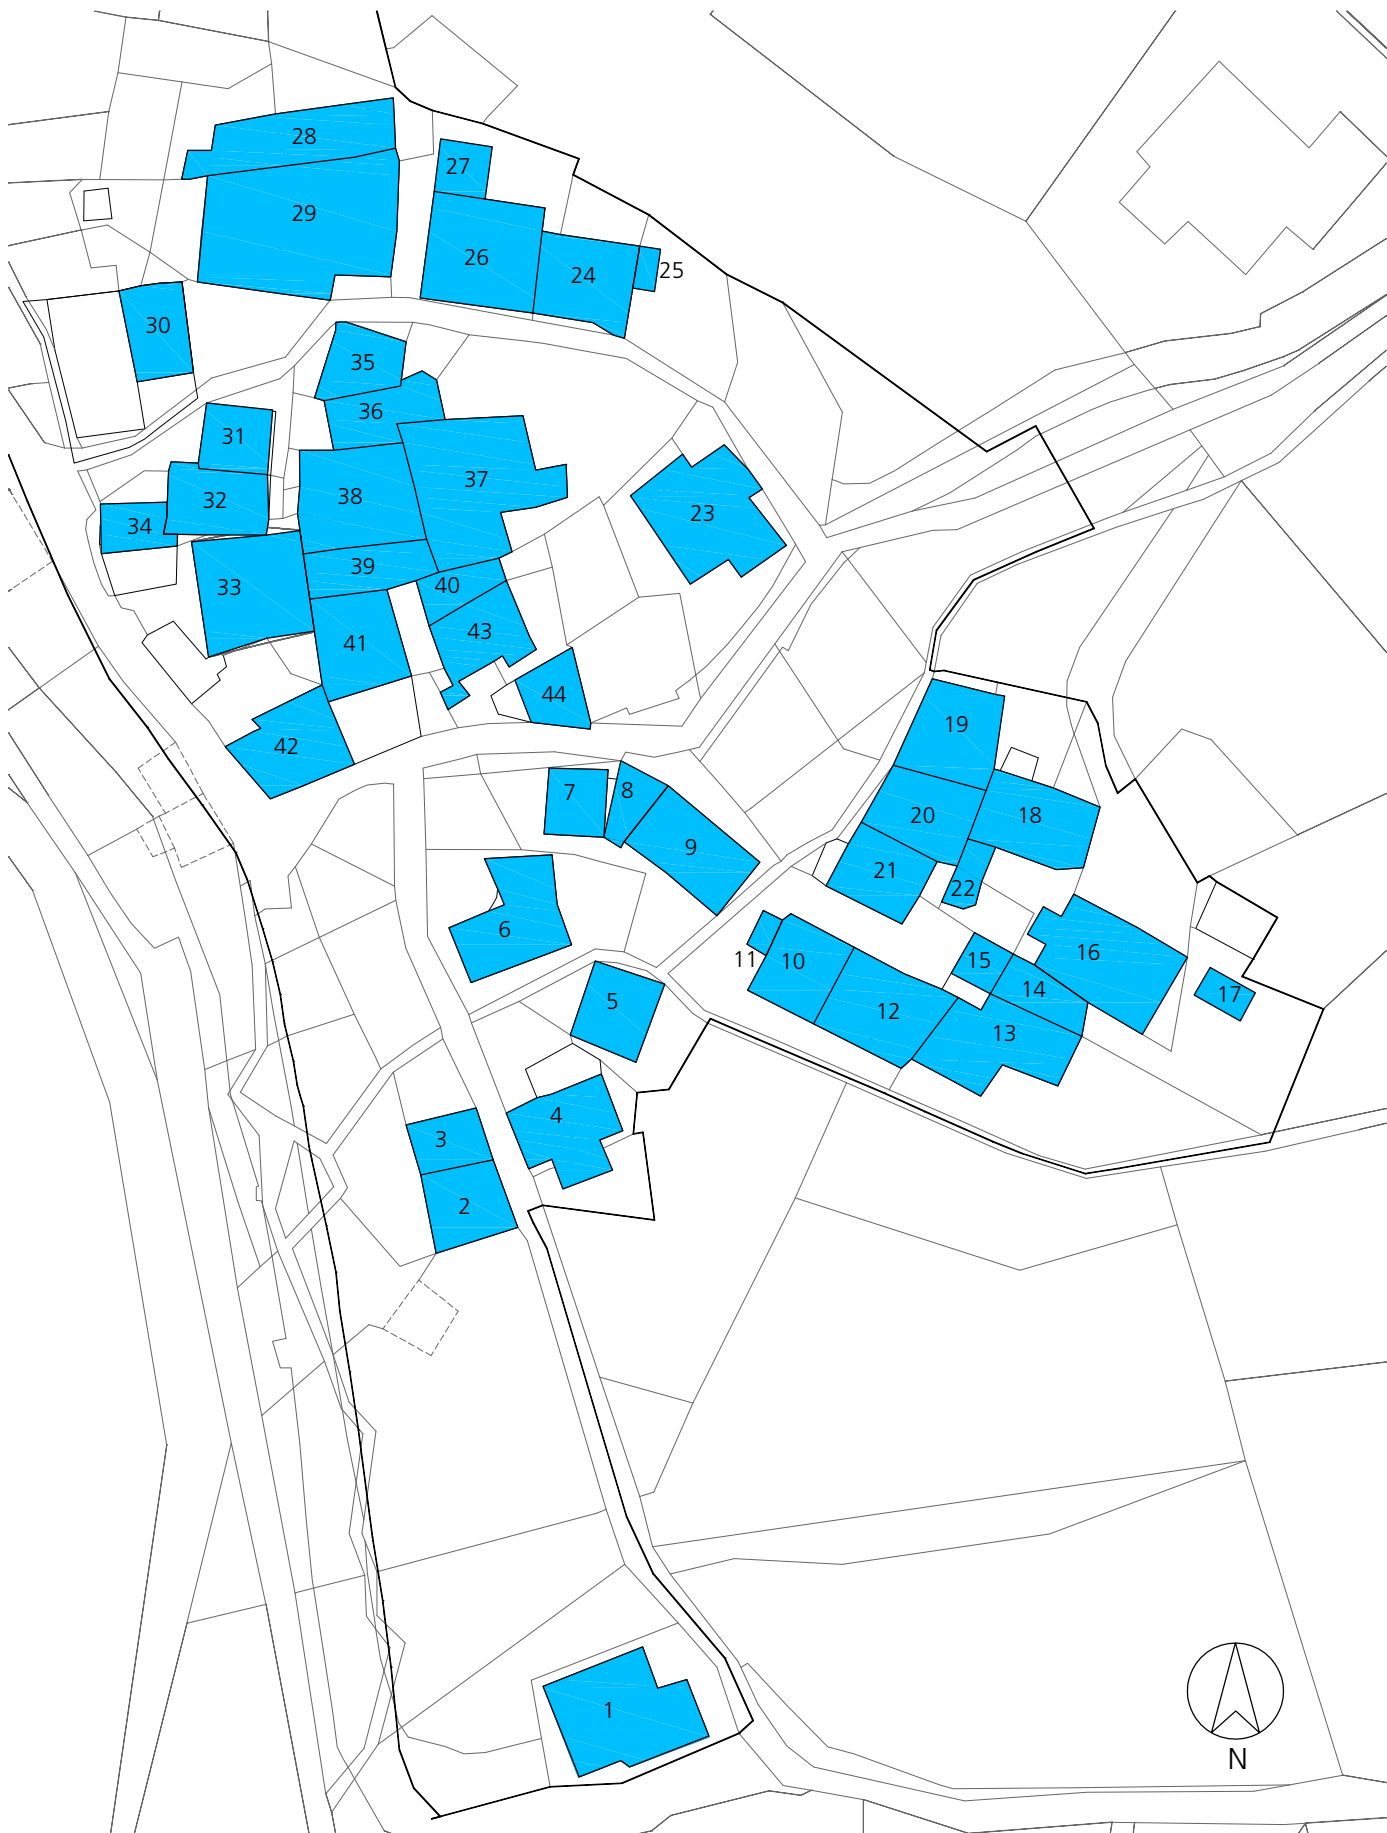
ZONA Ae1 - CHENAUX

Numerazione

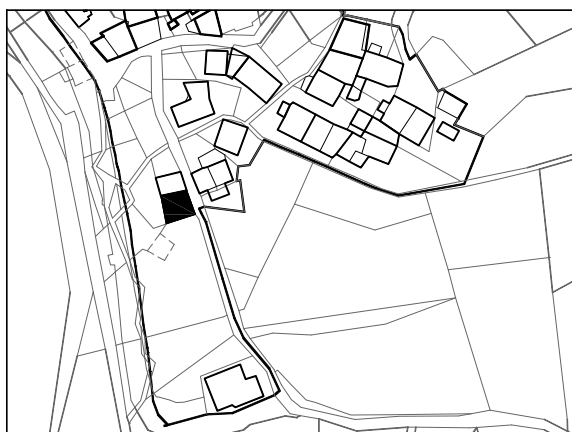
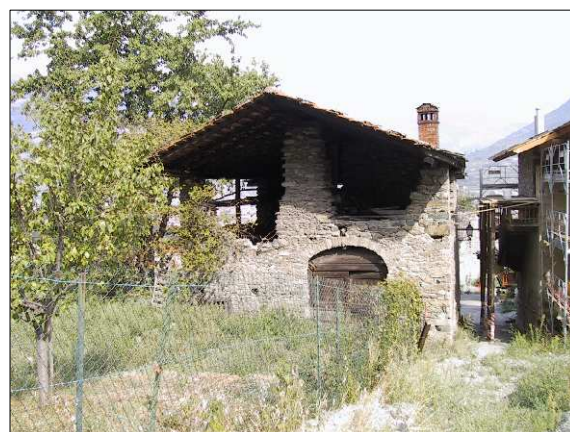
2

Edificio di pregio storico, culturale, architettonico
e ambientale

Muratura in pietra
Arco in pietra - fronte sud
Copertura - sporto di notevoli dimensioni

Parte del manto di copertura in tegole

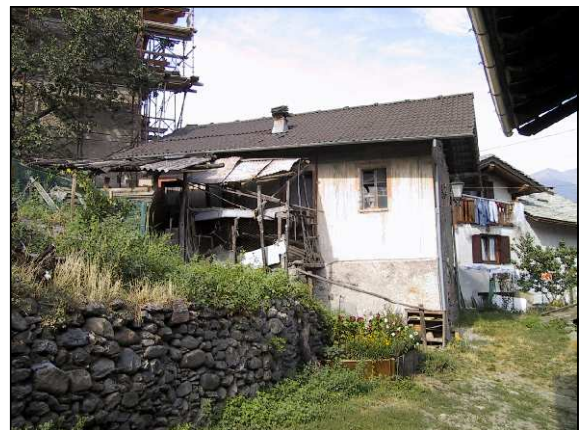
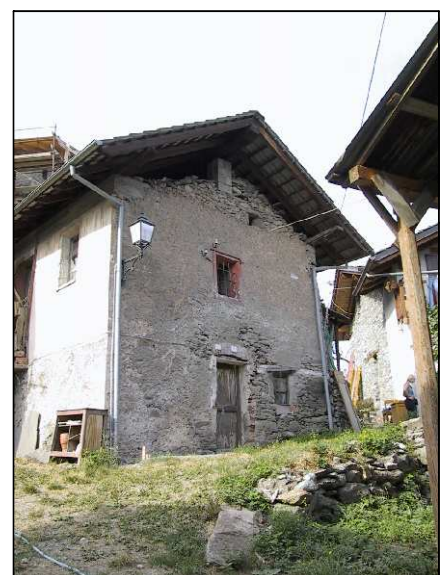
5

Edificio non rientrante nelle categorie precedenti
Edificio inserito nell'ambiente

Manto di copertura - tegole
Camini
Intonaco

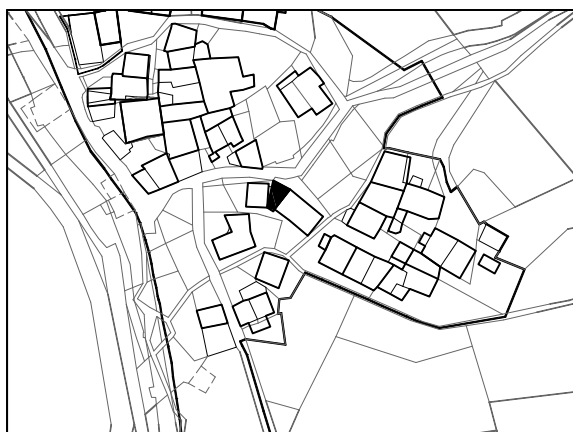
8

Edificio non rientrante nelle categorie precedenti
Edificio in contrasto con l'ambiente

Manto di copertura - tegole
Muratura in blocchi di calcestruzzo a vista

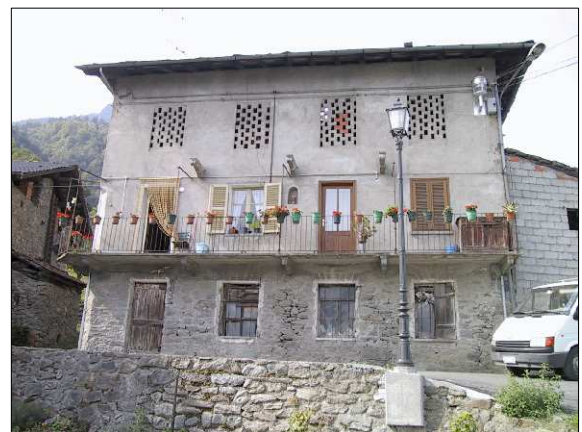
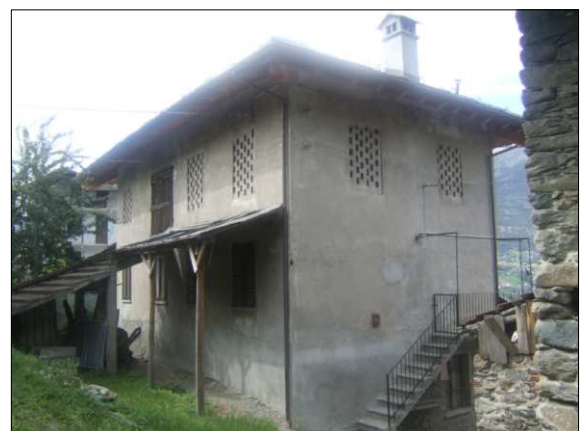
9

Ante
Balcone in calcestruzzo

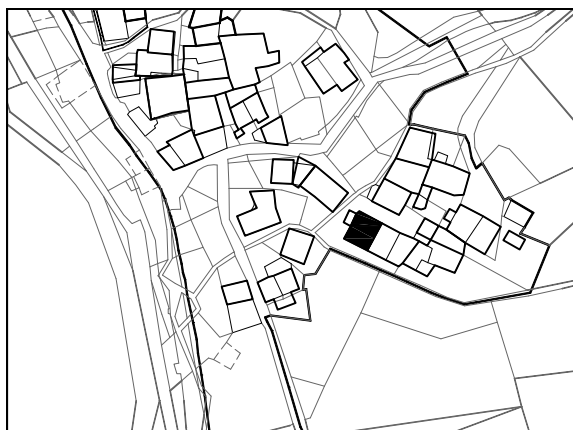
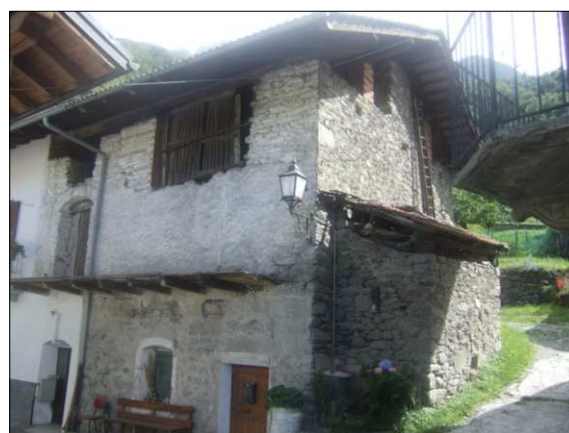
10

Edificio di pregio storico, culturale, architettonico,
ambientale

Arco in pietra
Muratura in pietrame

Manto di copertura - tegole
Tamponamenti in mattoni

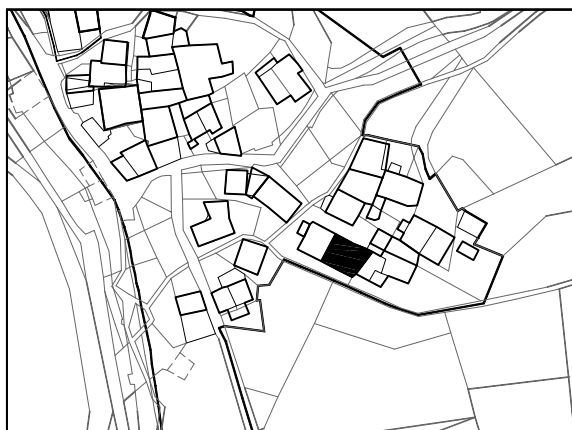
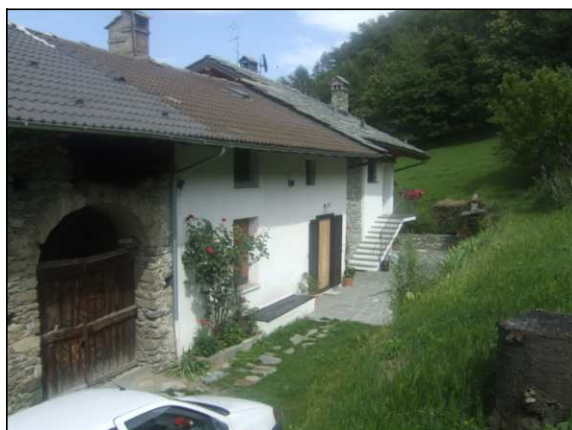
12

Edificio non rientrante nelle categorie precedenti
Edificio in contrasto con l'ambiente

Manto di copertura - tegole
Ante e tapparelle
Balcone in calcestruzzo
Elementi di finitura

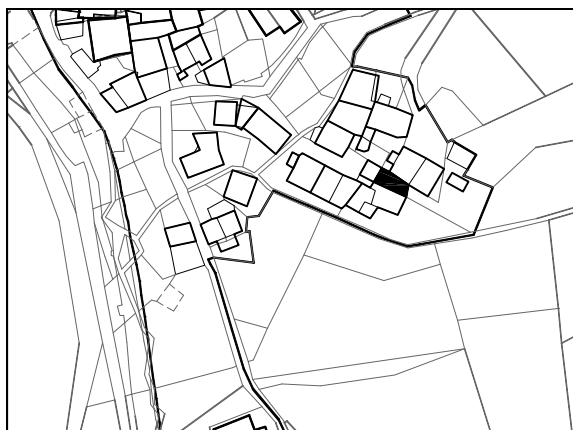
14

Edificio non rientrante nelle categorie precedenti
Edificio in contrasto con l'ambiente

Manto di copertura - tegole
Muratura in mattoni a vista

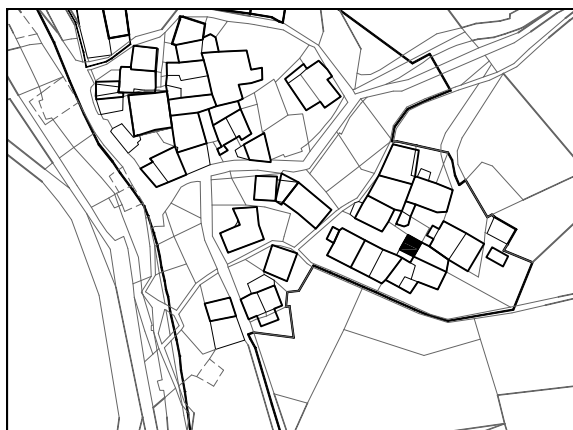
15

Edificio di pregio storico, culturale,
architettonico e ambientale

Elementi decorati
Ringhiere

Manto di copertura
Scale esterne in calcestruzzo
Serramenti

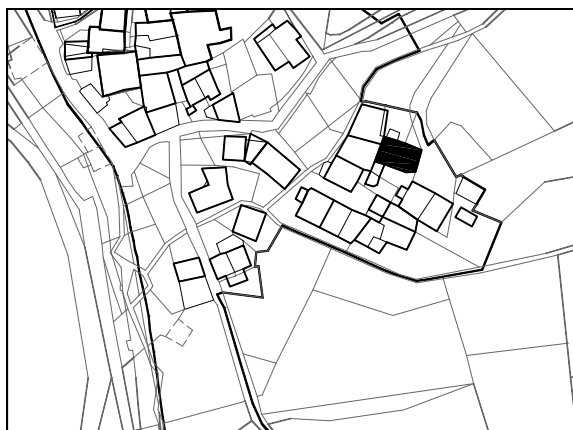
18

Edificio non rientrante nelle categorie precedenti
Edificio in contrasto con l'ambiente

Intonaco
Manto di copertura
Aperture
Elementi di finitura

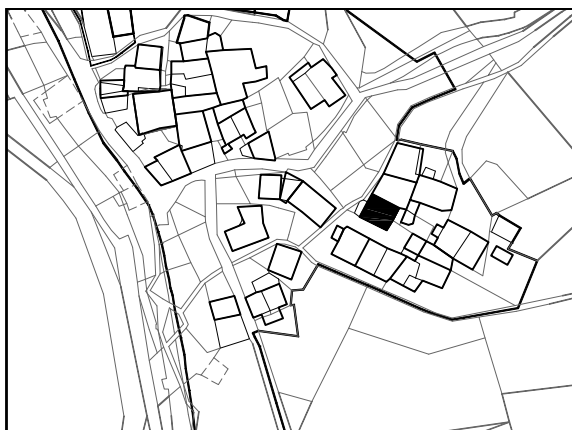
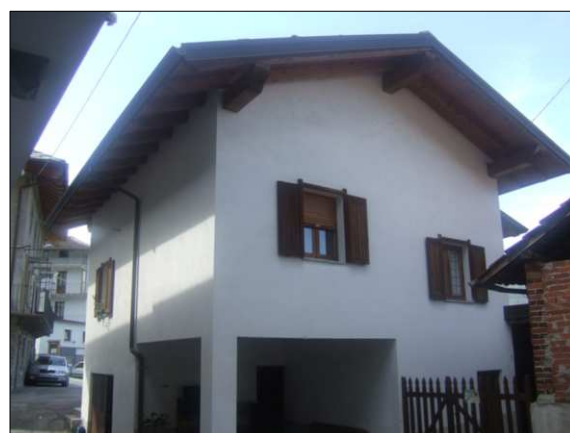
21

Edificio non rientrante nelle categorie precedenti
Edificio in contrasto con l'ambiente

Balconi in calcestruzzo

Ante

Camino

Elementi di finitura

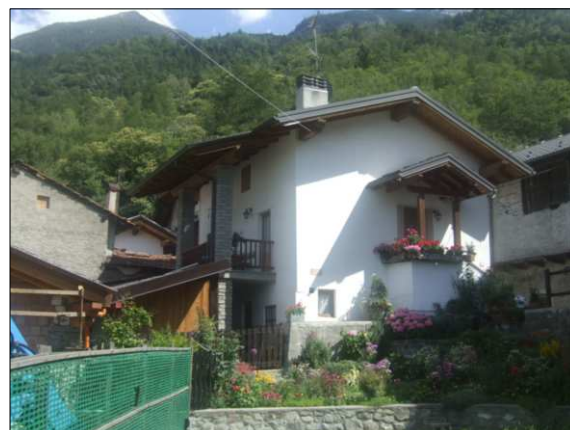
ELEMENTI IN CONTRASTO

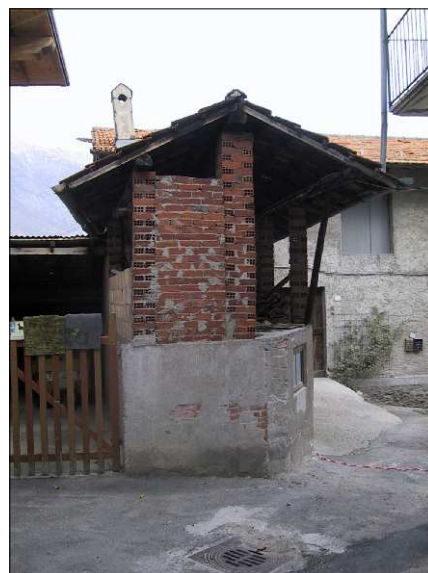
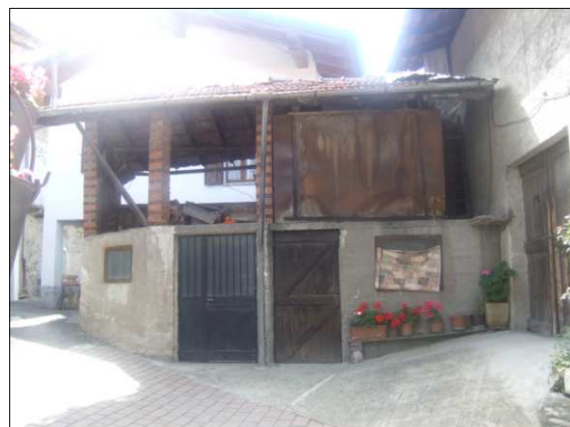
22

Edificio non rientrante nelle categorie precedenti
Edificio in contrasto con l'ambiente

ELEMENTI IN CONTRASTO

Manto di copertura
Intonaco
Tamponamenti
Camino

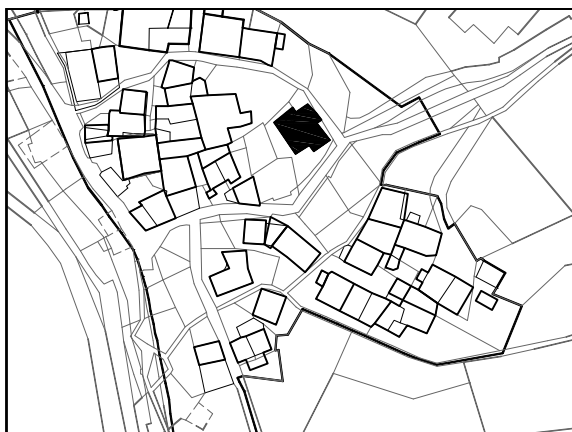
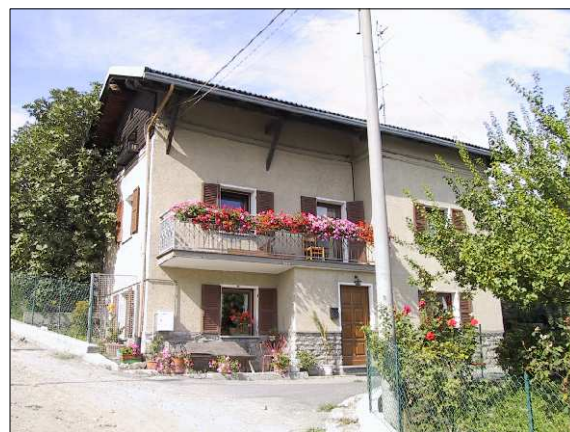
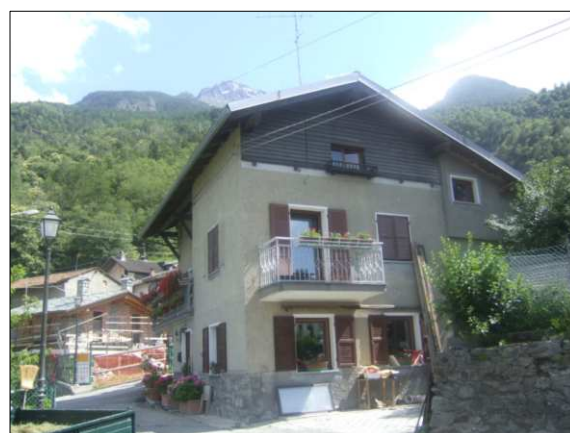
23

Edificio non rientrante nelle categorie precedenti
Edificio in contrasto con l'ambiente

Manto di copertura
Elementi di finitura
Balconi in calcestruzzo
Ringhiere in ferro
Ante

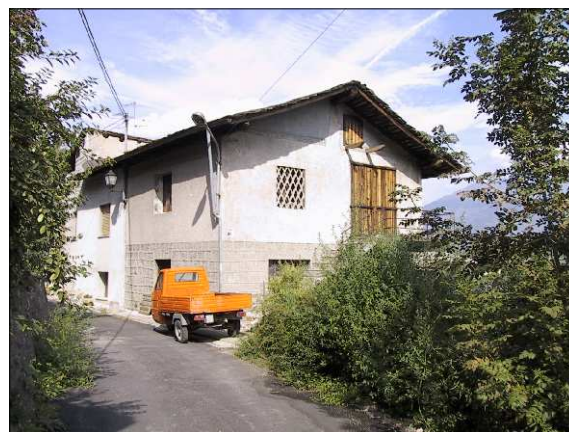
24

Edificio non rientrante nelle categorie precedenti
Edificio in contrasto con l'ambiente

ELEMENTI IN CONTRASTO

Elementi di finitura

Aperture

Intonaco

Scala esterna e balconi in calcestruzzo

Ringhiere in ferro

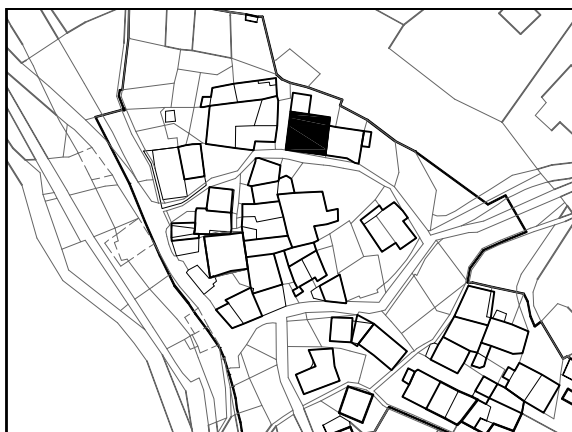
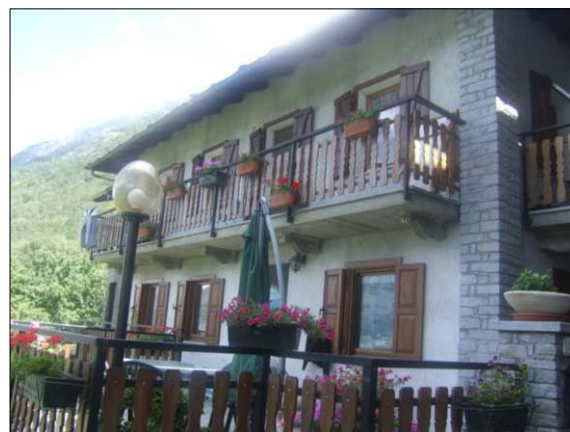
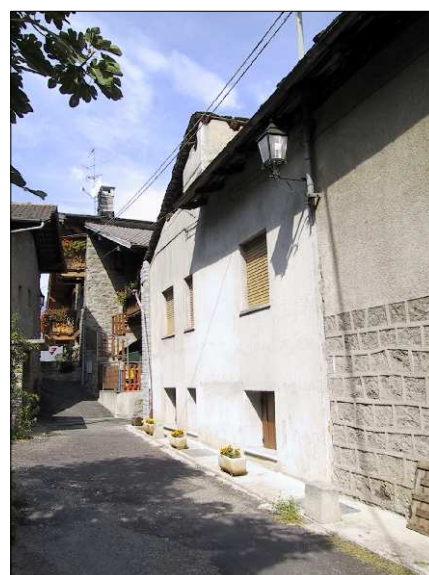
26

Edificio non rientrante nelle categorie precedenti
Edificio in contrasto con l'ambiente

Intonaco e elementi di finitura
Aperture
Tapparelle e ante
Scala esterna e balconi in calcestruzzo
Ringhiera in ferro e legno
Mensole balconi

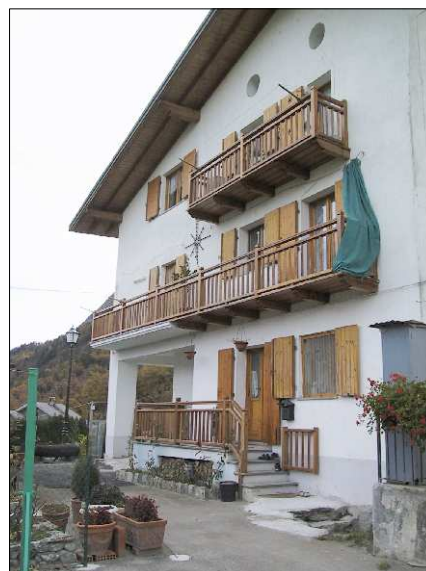
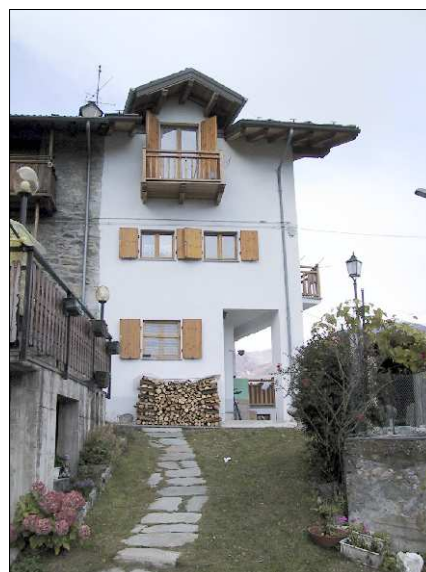
28

Edificio non rientrante nelle categorie precedenti
Edificio in contrasto con l'ambiente

ELEMENTI IN CONTRASTO

Manto di copertura - falda ovest
Balconi e scala esterna in calcestruzzo
Ante
Ringhiere in ferro

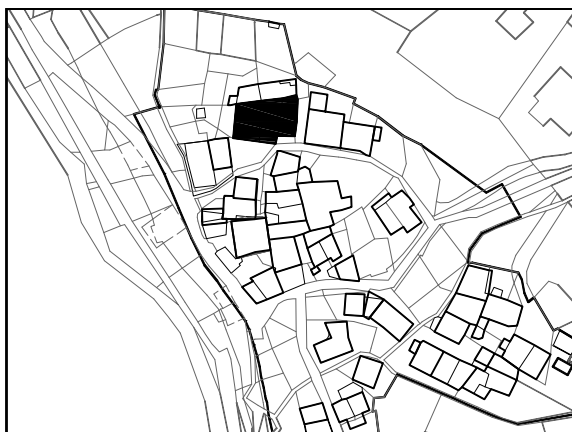
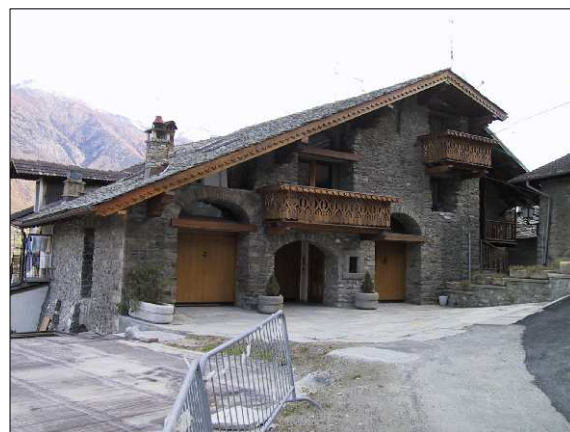
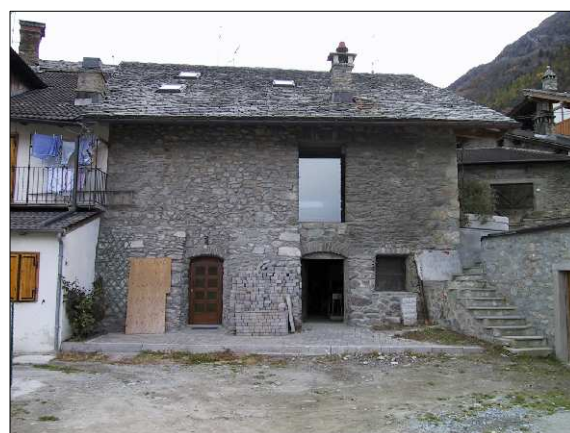
29

Ringhiere e finiture in legno

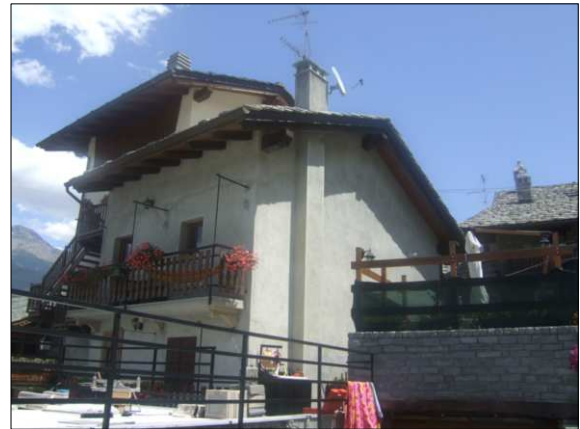
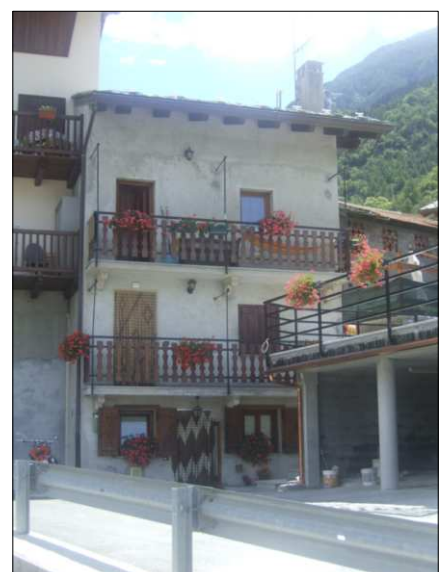
32

Edificio non rientrante nelle categorie precedenti
Edificio in contrasto con l'ambiente

Balconi in calcestruzzo
Ringhiere in ferro e legno
Ante
Mensole in calcestruzzo

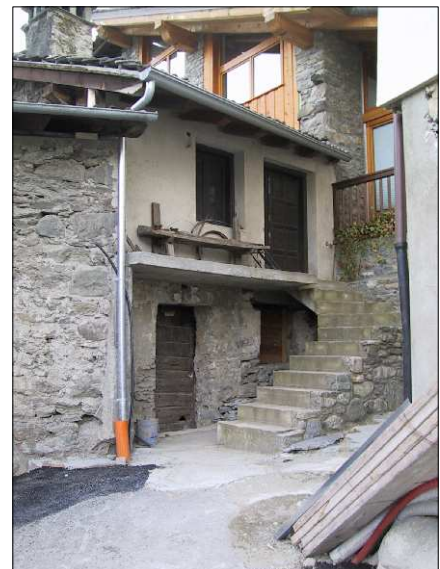
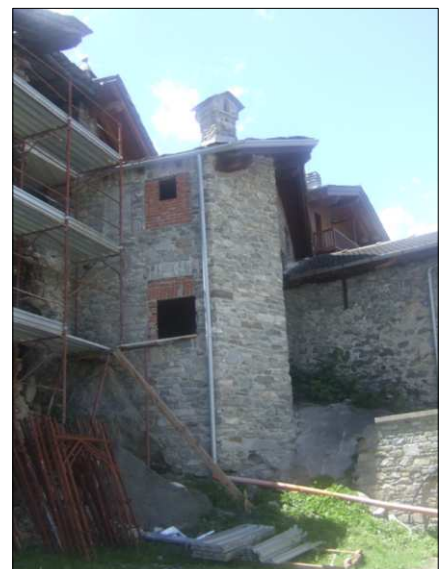
36

Edificio non rientrante nelle categorie precedenti
Edificio in contrasto con l'ambiente

Balconi e scala esterna in calcestruzzo

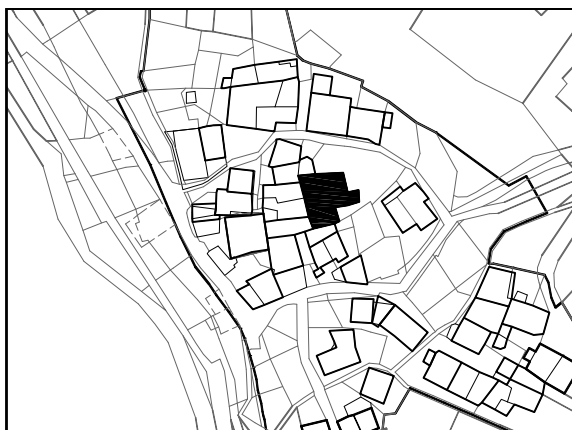
37

Edificio di pregio storico, culturale,
architettonico, ambientale

Struttura e tessitura muraria
Archi in pietra

Solaio in calcestruzzo - fronte est

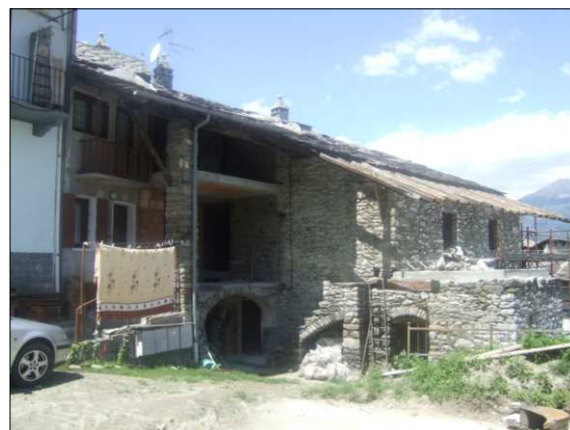
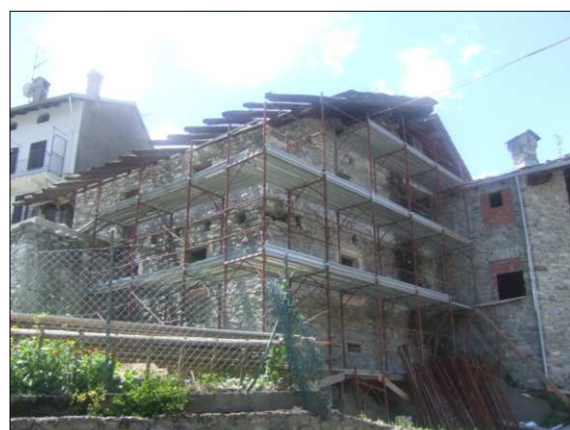
ELEMENTI DI PREGIO

ELEMENTI IN CONTRASTO

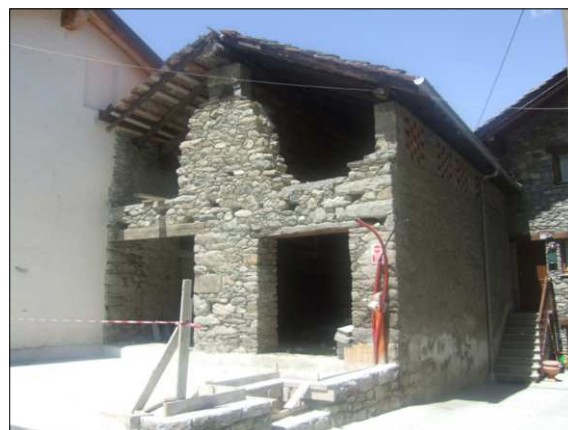
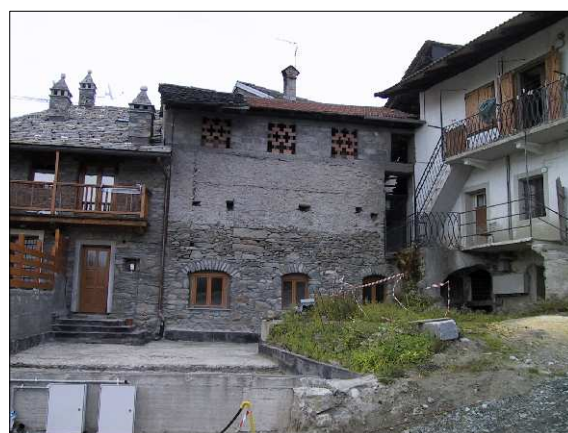
42

Edificio non rientrante nelle categorie precedenti
Edificio inserito nell'ambiente

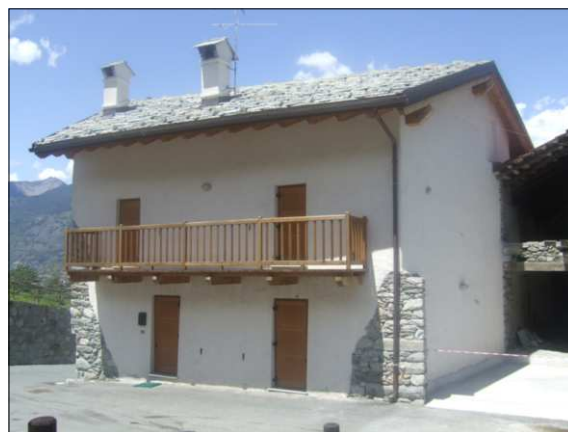
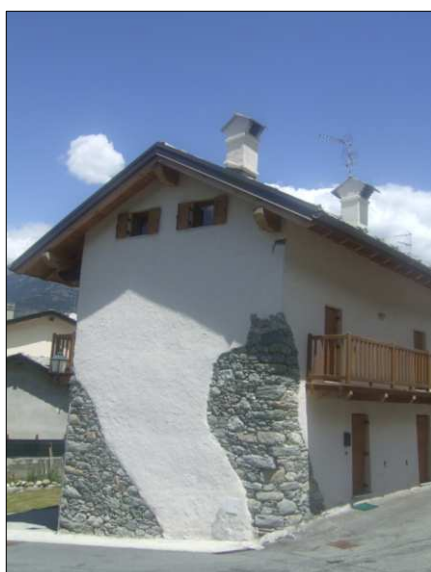
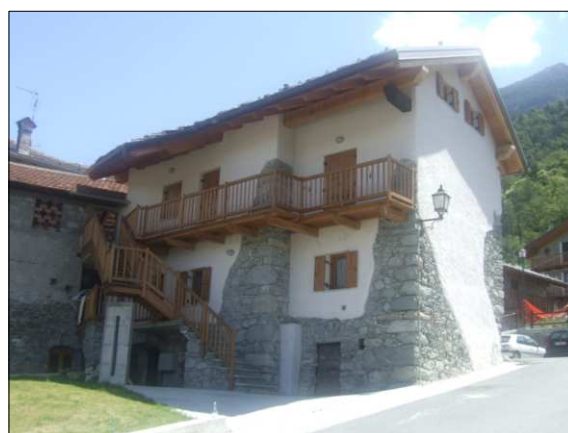
43

Edificio non rientrante nelle categorie precedenti
Edificio in contrasto con l'ambiente

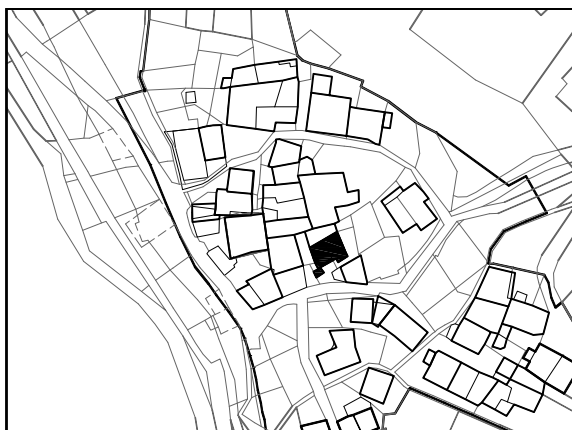
Balconi in calcestruzzo

Elementi di finitura

Ante

Manto di copertura

Struttura scala esterna

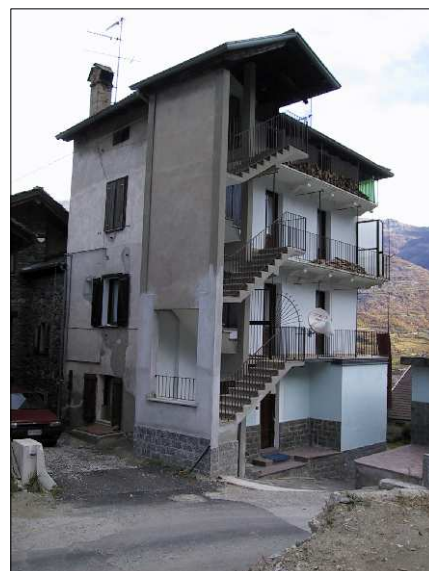
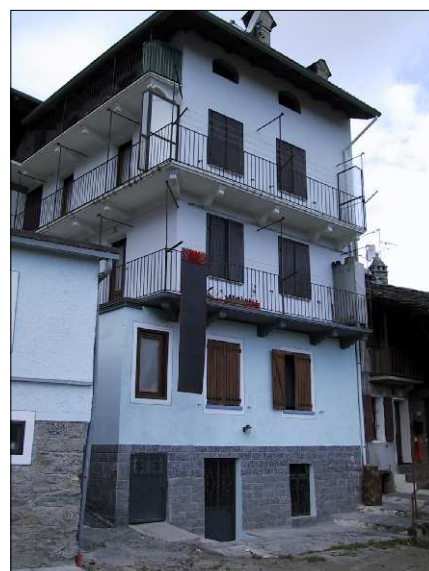
44

ELEMENTI IN CONTRASTO

Edificio non rientrante nelle categorie precedenti
Edificio in contrasto con l'ambiente

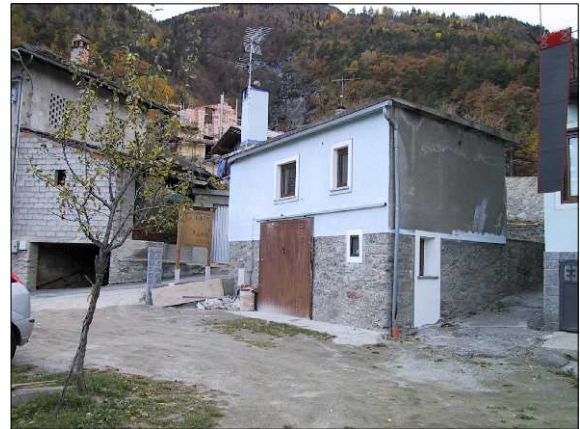
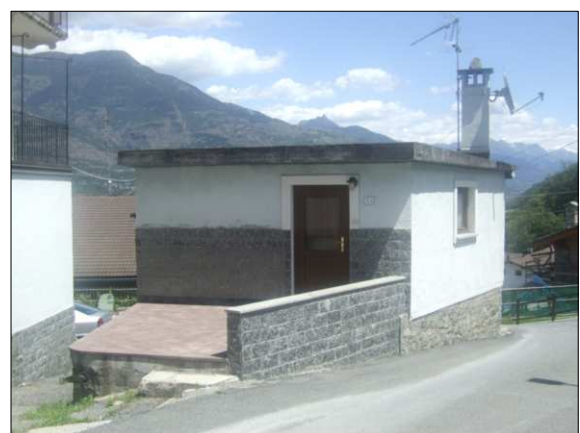
Elementi di finitura
Copertura piana in calcestruzzo
Camino
Pavimentazione terrazzo
